# 西咸新区消防救援支队空港新城大队文件

空港消〔2025〕62号

## 西咸新区消防救援支队空港新城大队 关于西咸新区空港新城太平镇魏村二组民房 “11·15”火灾事故调查处理报告

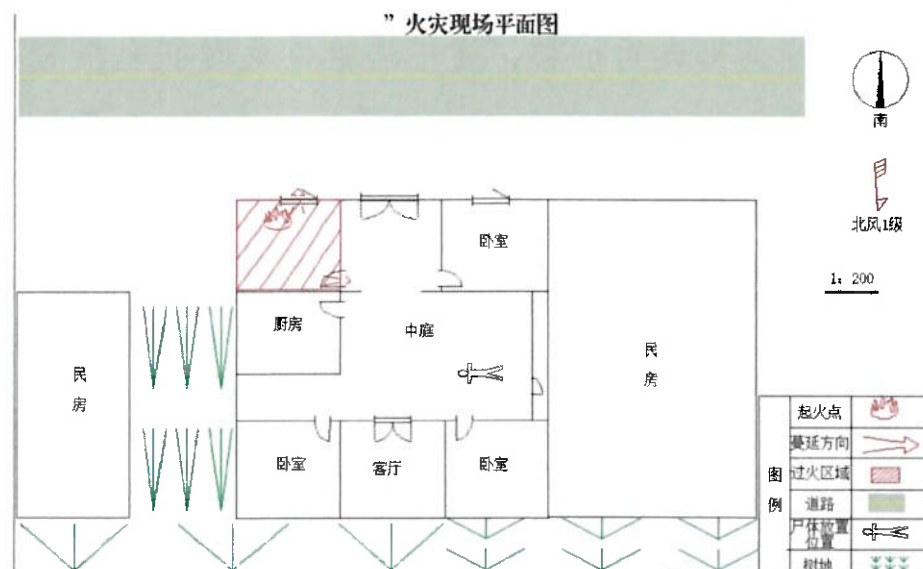
起火建筑位于西咸新区空港新城太平镇魏村二组平安二街16号，为村民自建住宅，建于上世纪90年代。房屋东侧毗邻村民住宅，南侧为田地，西侧为空地，北面为乡村道路。该住宅建筑坐南朝北，为单层砖混结构，屋顶为钢架铁皮屋顶，建筑面积约为150平方米。

该建筑内部共有6个房间，大门在北侧中间位置，大门为铁质双扇平开门，西侧门扇上设有带锁和把手的小门。大门往里为过道中间门厅，门厅东西两侧各有一个房间，均为卧室，房间门均设在过道侧墙壁靠南侧墙体处呈对门状，东侧房间往里为中间

庭院与大门处中间过道连通，西侧房间往里为厨房，厨房南侧为过道，建筑最南侧为一排3个房间，中间为客厅，两侧为卧室。
